Brand eines Lagerchuppens in Innsbruck.

### Brand in Haiming.

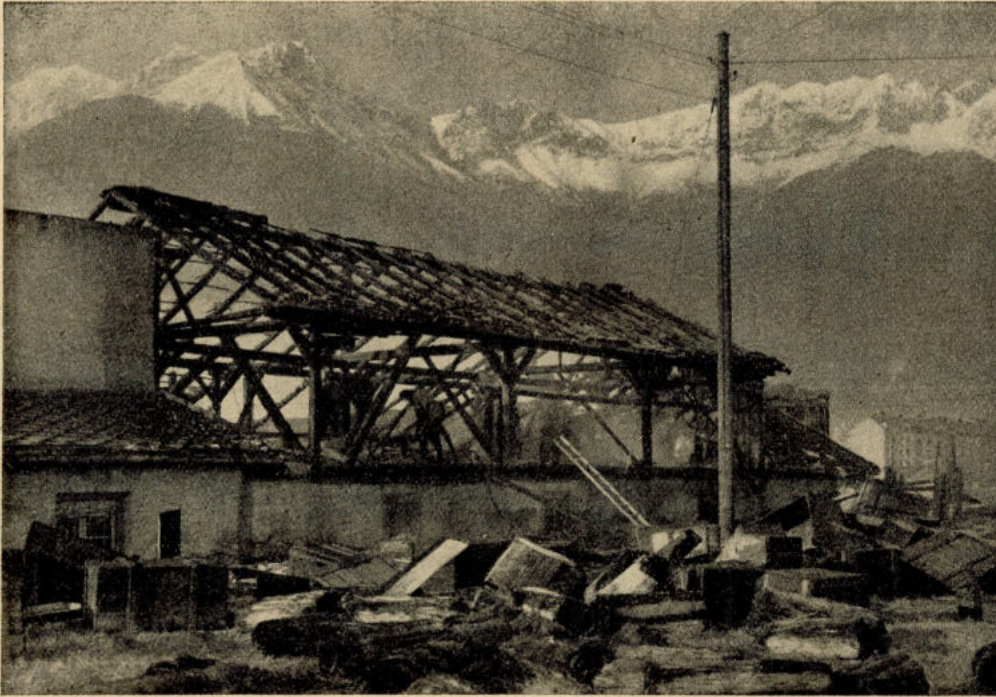
Am Nordende des stadelartigen, in erster Stockwerkshöhe zur Gänze aus Holz bestehenden Gebäudes, war ein Quertrakt, ebenfalls in feuergefährlicher Bauweise angebaut, in dessen erstem Stock eine größere Zahl von Holzwaren, Särgen usw. eingelagert war. Das Feuer hatte sich beim Eintreffen der Berufsfeuerwehr schon auf diesen Teil des Gebäudes ausgebreitet. Auch an der Südseite des Stadels (im Bilde links vorne) war ein Gebäude angebaut, in das vom ersten Stock aus eine Tür führte. Die Berufsfeuerwehr konnte durch rasches Eingreifen das weitere Ausbreiten des Feuers bei Vornehmen dreier Rohre teilweise mittels Innenangriffen an den beiden gefährlichsten Punkten nach Norden und Süden verhindern. Mit Hilfe der bald darauf zur Verstärkung eingetroffenen 1. und 6. Kompanie der Freiw. Feuerwehr Innsbruck konnte das Feuer durch insgesamt 5 Schlauchlinien nach etwa  $\frac{3}{4}$ -ständiger Arbeit gelöscht werden.

Das Bild zeigt die Brandstelle kurz nach der Löscharbeit.

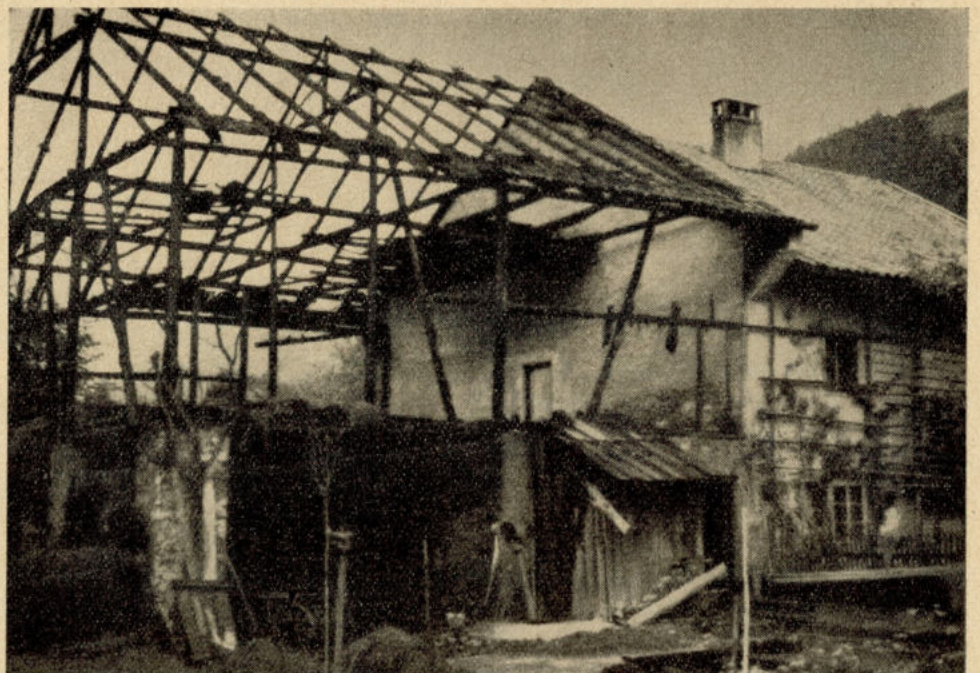
An das gemauerte Wohnhaus (im Bilde rechts) war nordwärts ein Heustadel mit unterhalb befindlichem Stall angebaut. Eine Feuermauer trennte die beiden Gebäudeteile voneinander, wobei bemerkt sei, daß die Feuermauer etwa 20 cm über das Dach aufgeführt war. Im ersten Stock befand sich die einzige Unterbrechung dieser

Feuermauer in Form einer einfachen Holztüre vom Ausgang des Wohnhauses in den Tennenboden.

Weise vorgenommene Innenangriff bewahrte das Wohnhaus selbst vor weiterem Schaden. Das Bild zeigt die völlige Unversehrtheit desselben; auch Wasserschaden war keiner festzustellen.

Ansicht des Stadelbrandes in Haiming. Die Feuermauer zwischen Haus und Stadel ist gut sichtbar.

Bei der Gelegenheit sei auch auf den großen Vorteil einer Feuermauer zwischen Wohnhaus und Stadel in bäuerlichen Anwesen verwiesen.

Mittels zwei weiterer Schlauchlinien von der gleichen Motorspritze, und zwar einer durch das Stadelstor an der Ostseite und einer durch Außenangriff von der Nordseite, die gleichzeitig auch zum Schutze des Nachbargebäudes diente, konnte in kürzester Zeit das Feuer im Stadel zum Erlöschen gebracht werden. Das Bild zeigt weiter, wie wohl die Holzwände des Stadels zur Gänze abgebrannt sind, während die Tragbalken der Wände und der Dachstuhl stehen geblieben sind. Eine Gefahr für das Einstürzen des Dachstuhles vom Stadel bestand vorerst nicht, weshalb richtigerweise das Einreißen des Gerippes nicht angeordnet wurde.
